# INES meldingen 2017

## Kerncentrale Borssele

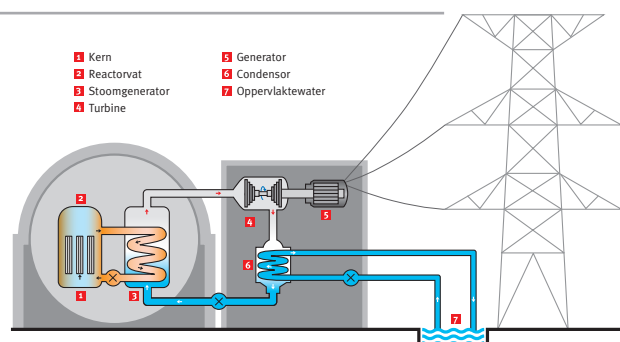
Tijdens de afrondende fase van de splijtstofwisselperiode worden alle systemen uitvoerig getest. Na het inschakelen van de reactor werd de turbine gestart. De generator werd aan het landelijk net geschakeld en voor een volgende series tests werd het vermogen verhoogd tot zo'n 20% van het maximale vermogen. De turbine heeft vier regelkleppen. Toen één van de vier regelkleppen door een storing sloot, werd de turbine handmatig afgeschakeld.

De stoom die werd opgewekt om de turbine aan te drijven, moest na de afschakeling van de turbine om de turbine heen lopen. Bij dit lage vermogen bleek de omloopregeling te traag te reageren en werd er kort (niet radioactieve) stoom naar de omgeving afgeblazen. Het reactorbeveiligingssysteem van de kerncentrale greep gelijk in door de reactor af te schakelen.

Uit het onderzoek van EPZ blijkt de storing te zijn ontstaan door een niet eerder opgemerkte ontwerpfout bij de aanpassing van de elektronische aansturing van de regelkleppen die, na afschakeling van de turbine, de stoom via een pijpleiding moet omleiden. Door de ontwerpfout blijken deze kleppen niet snel genoeg geopend te kunnen worden onder bepaalde specifieke bedrijfsomstandigheden die zich tijdens de opstart van de centrale kunnen voordoen. Doordat vervolgens de stoomdruk opliep, werd de reactor automatisch afgeschakeld.

Voor de korte termijn heeft EPZ een procedure gemaakt waarmee de medewerkers van de regelzaal herhaling van deze gebeurtenis kunnen voorkomen. Voor de langere termijn bereidt EPZ een nieuwe wijziging voor waarin de ontwerpfout in de aansturing van de kleppen wordt verholpen.

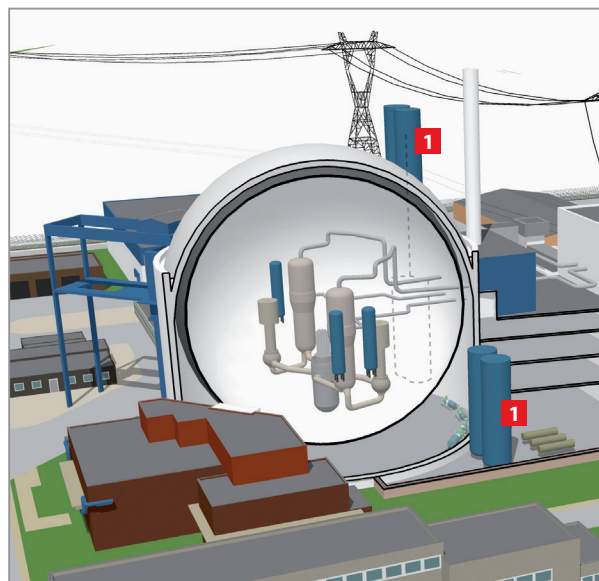
Bij een reguliere controle van de boorzuurconcentratie van de **kerninundatievoorraadtanks** **1** bleek dat de concentratie van het boorzuur niet aan de vereiste waarde van de Technische Specificaties voldoet. Conform de Technische Specificaties is de kerncentrale terug geregeld naar een vermogen van 0 Mega Watt.

EPZ heeft na onderzoek vastgesteld dat de gemiddelde boorzuurconcentratie wel aan de eisen voldeed. Omdat de boorzuurconcentratie in de voorraadtanks erg hoog was, is besloten deze met gedemineraliseerd water (dus zonder boorzuur) bij te vullen om de totale hoeveelheid boorzuur naar een normale waarde te brengen. Voor een goede meting van de gemiddelde concentratie moet de inhoud eerst goed worden gemengd. Naarmate het verschil in boorconcentratie tussen tankinhoud en vulwater groter is, moet langer worden gemengd. De te lage boorzuurconcentratie die is gemeten, is ontstaan doordat het mengen niet lang genoeg heeft geduurd. In dit geval is de mengtijd onderschat.

Om een vergelijkbare gebeurtenis in de toekomst te voorkomen, heeft EPZ de procedure voor het vullen van de tanks aangepast. De tanks worden vanaf nu met boorzuurhoudend water bijgevoerd.

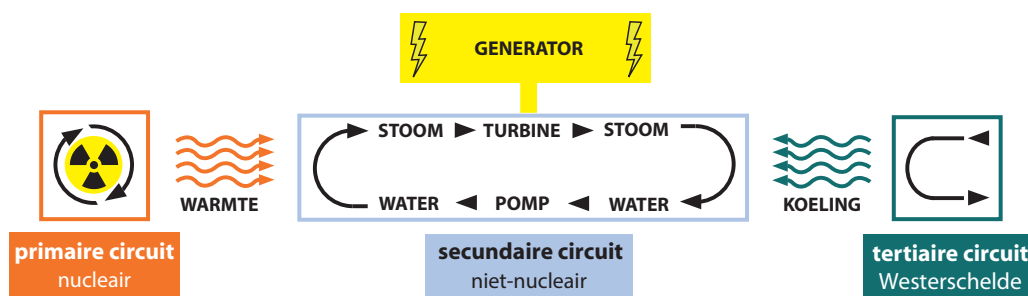
Als gevolg van een storing werd de watertoevoer naar één van de twee stoomgeneratoren afgesloten. Dit leidde tot het bedrijfsmatig ingrijpen van diverse regelingen in het niet-nucleaire en in het nucleaire deel van de installatie. De turbine en de reactor zijn volgens de ontwerpeisen naar de uitgeschakelde (veilige) toestand gebracht. Het reactorbeveiligingssysteem hoefde hierbij niet in te grijpen.

EPZ heeft de toezichthouder ANVS van de storing op de hoogte gesteld. Uit onderzoek bleek dat in een elektrische schakelkast (in het niet-nucleaire deel van de centrale) een sluiting was tussen twee aansluitpennetjes met de storing als gevolg. Na dit voorval hebben alle systemen naar behoren gefunctioneerd en is de reactor op veilige wijze gestopt.

Nadat de sluiting was verholpen en het systeem succesvol werd getest, is de centrale gereed om weer veilig in bedrijf genomen te worden. Echter, op dit moment wordt gewacht op het gereedkomen van een tweetal onderhoudswerkzaamheden. Het betreft gepland onderhoud wat gewoonlijk tijdens normaal bedrijf wordt uitgevoerd en toevallig op 17 oktober was gestart. De regels staan toe dat dit geplande onderhoud tijdens normaal bedrijf plaatsvindt, maar als dit onderhoud is gestart moet dit eerst zijn afgerond voordat dat de centrale vanuit stilstand weer in bedrijf genomen mag worden. Vandaar dit oponthoud. Naar verwachting kan de centrale in de ochtend van 19 oktober weer vol in bedrijf zijn.

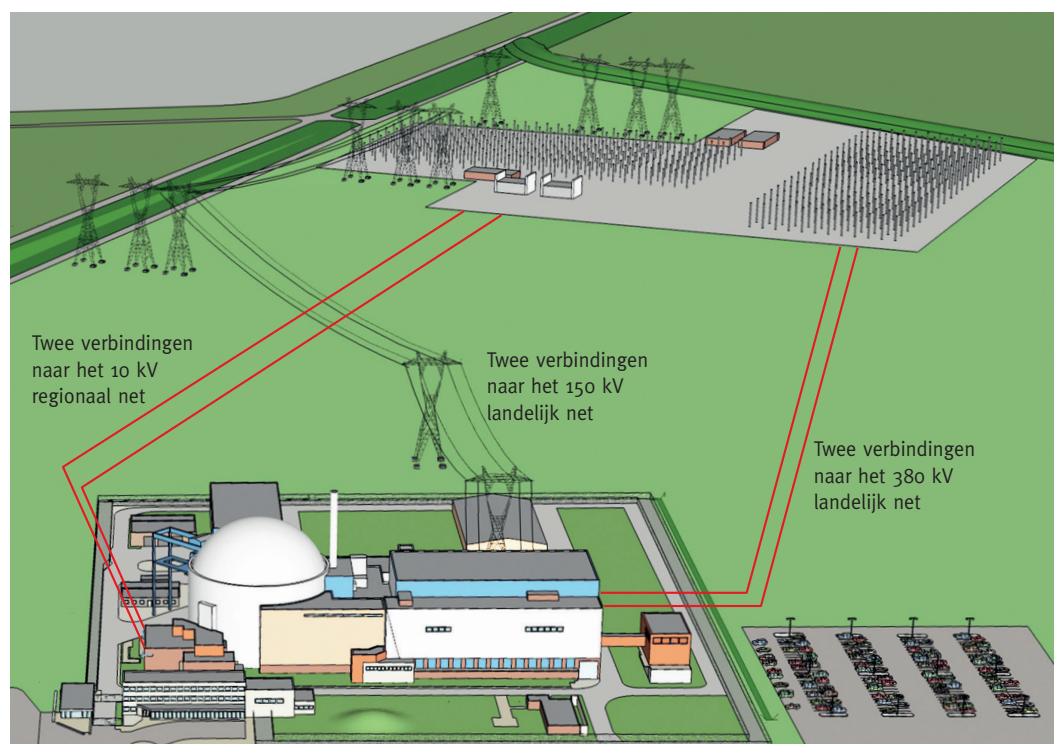
Op dinsdag 5 december is bij werkzaamheden van de netbeheerder op het nabijgelegen hoogspanningsstation één van de (voedings)verbindingen van de kerncentrale Borssele met het regionaal elektriciteitsnet uitgevallen. Conform het ontwerp van de kerncentrale heeft één van de noodstroomdiesels de stroomvoorziening automatisch overgenomen. Na een minuut of tien was de netverbinding weer beschikbaar en werd de noodstroomdiesel afgeschakeld.

Uit overleg met de netbeheerder bleek dat een bedieningsfout de oorzaak was van het uitvallen van de netvoeding. Nadat de betrouwbaarheid van de verbinding was verzekerd, is de voeding weer door het Zeeuwse elektriciteitsnet overgenomen. Vervolgens werd de noodstroomdiesel weer stand-by gezet. EPZ is in overleg met de netbeheerder om herhaling van deze gebeurtenis te voorkomen.
