Chronologie ‘Doel-3 fenomeen’

'Doel-3 fenomeen' en kwaliteit reactorvat Borssele

Inspectie toont bewijsvoering aan

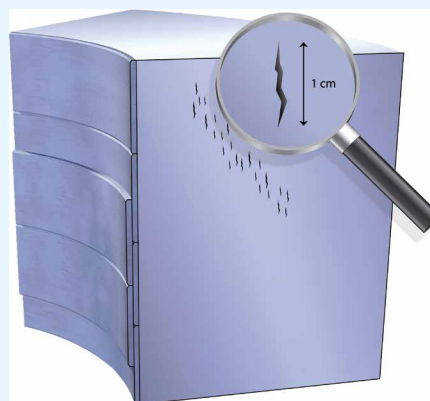
Het 'Doel-3 fenomeen' is te omschrijven als:

- Een grote hoeveelheid gegroepeerde laminaire scheurtjes die vrijwel over de hele omtrek van het smeedstuk zijn verdeeld.

Een reactorvat is opgebouwd uit aan elkaar gelaste ringen. In een tweetal ringen in Doel-3 zijn veel, wat men noemt, 'laminaire indicaties' gevonden. Deze groepen indicaties, in totaal zo'n achtduizend, liggen dicht bij elkaar en zijn over de hele omtrek van de ring verspreid.

- In een aantal ringen een grote hoeveelheid over de gehele omtrek verspreide laminaire indicaties.
- Nader onderzoek wees uit dat het scheurtjes betreffen, waarvan de richting ongeveer evenwijdig aan de wanden ligt.
